PROPUESTA DE RESTAURACIÓN SOBRE LA IMAGEN DE
NUESTRO PADRE JESUS NAZARENO DE MOTA DEL CUERVO

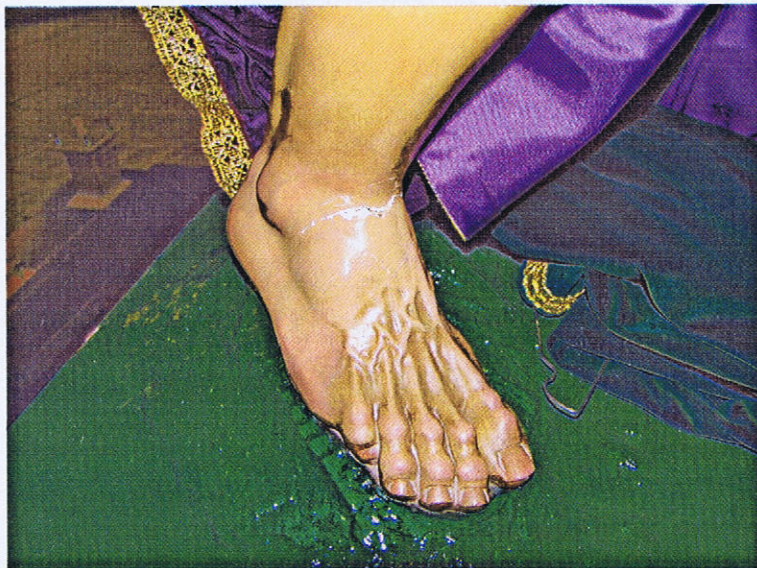
Las grietas más importantes en el Nazareno, se encuentran en las piernas, los pies, y en las uniones de la imagen con la peana, donde tiene las juntas y el apoyo más inestable.

Grietas en la talla.

Las grietas se sellarán con productos a partir de resina *epoxi* con similares comportamientos con el material original en cuanto a su resistencia y duración.

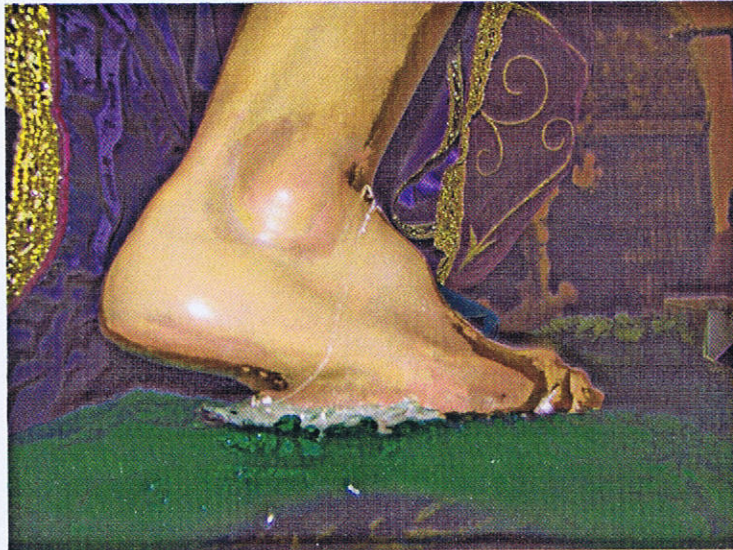
A lo largo de todo el cuerpo, existen desajustes de volumen, como consecuencia del desacople de las uniones de los bloques de madera, por movimientos externos a la obra. Esta alteración es grave si no se pone freno, ya que la obra se va degradando progresivamente de manera rápida y afecta a la estabilidad de la obra.

Grietas y desajuste de volúmenes en la talla

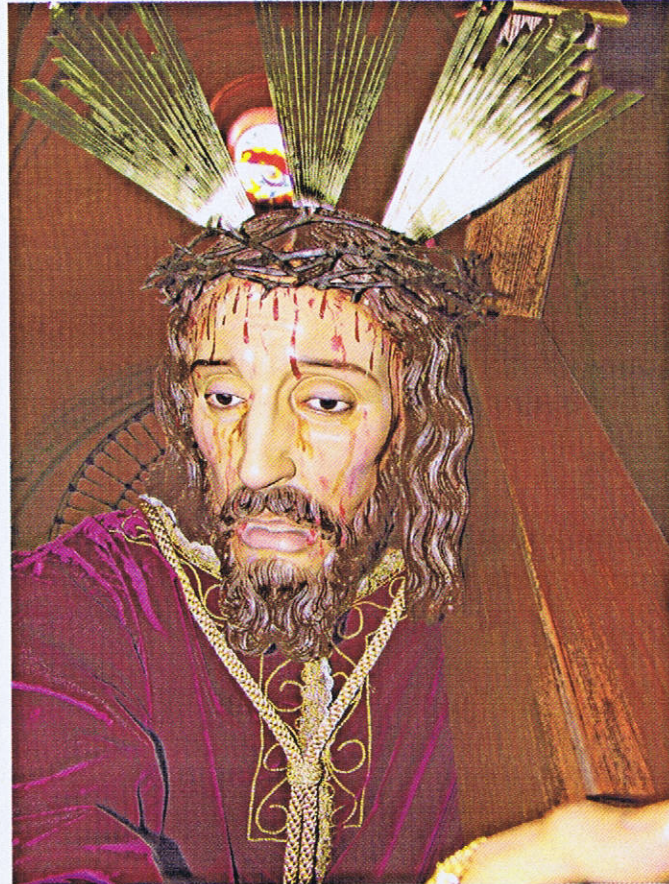
En las zonas de carnación aparecen zonas repintadas ocultando la policromía original.

Como era habitual en este tipo de imágenes, los trabajos de mantenimiento desafortunadamente se realizaban con materiales y técnicas inadecuadas para este tipo de obras de gran calidad y belleza. Normalmente, las policromías originales de mayor calidad y belleza están ocultas bajo estos colores y materiales de repinte.

Estas pruebas, finalmente podrán darnos a conocer el método más eficaz para eliminar los repintes superficiales de peor calidad y ejecución.
