PROPUESTA DE RESTAURACIÓN SOBRE LA IMAGEN DEL
SANTO SEPULCRO

1º Parte

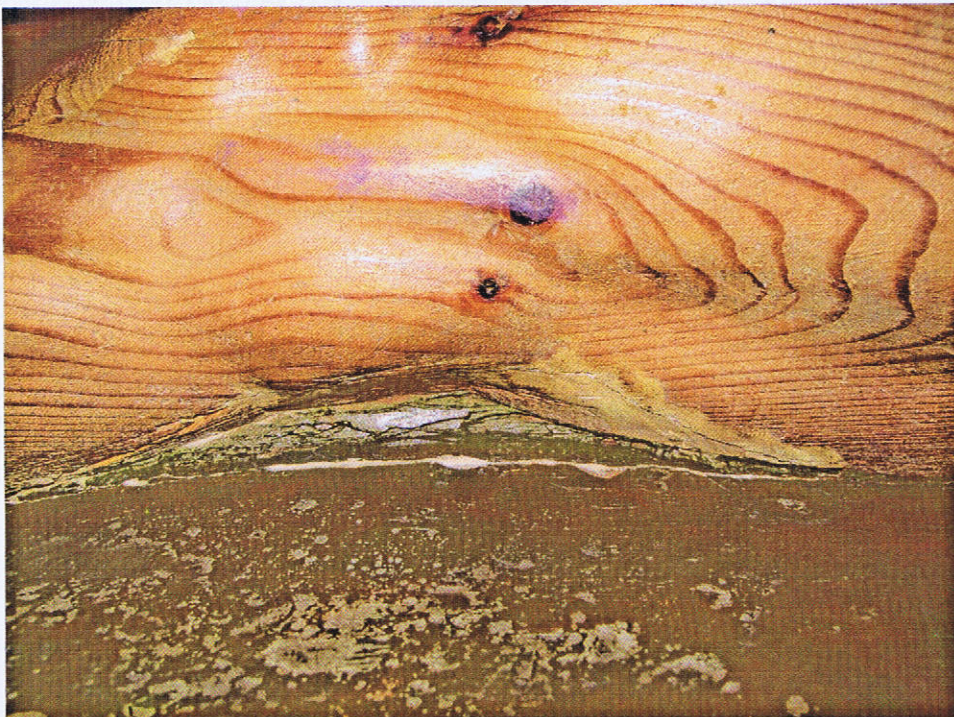
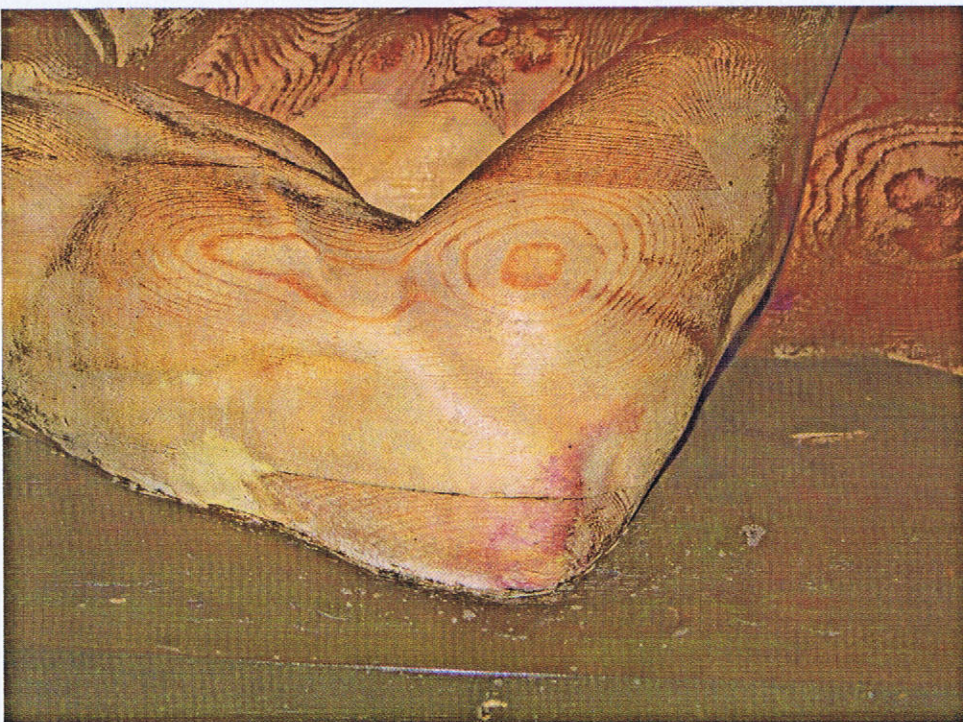
Grietas:

La imagen presenta diversas fisuras y grietas debido a la propia naturaleza del material orgánico, a su proceso de creación, en combinación con los cambios atmosféricos y ambientales.

Las grietas se sellarán con productos a partir de resina *epoxi* con similares comportamientos con el material original en cuanto a su resistencia y duración.

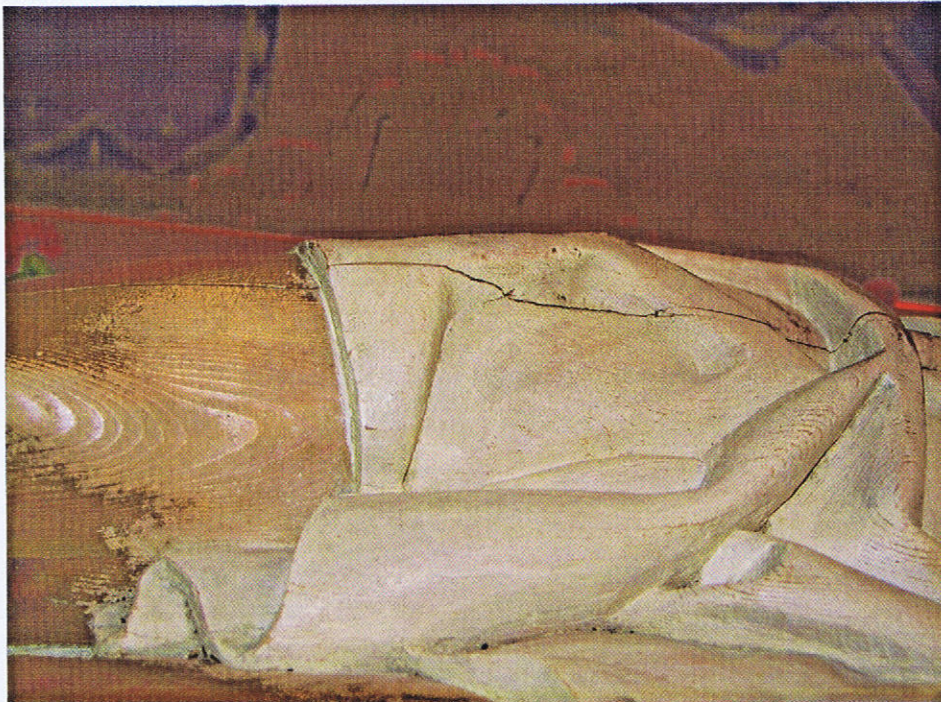
Desajustes volumétricos:

A lo largo de todo el cuerpo, existen desajustes puntuales de volumen, como consecuencia del desacople de las uniones de los bloques de madera, por movimientos provocados por cambios de temperatura y condiciones ambientales externas a la obra.

Esta alteración es grave si no se pone freno, ya que la obra se va degradando progresivamente de manera rápida y afecta a la estabilidad de la obra.

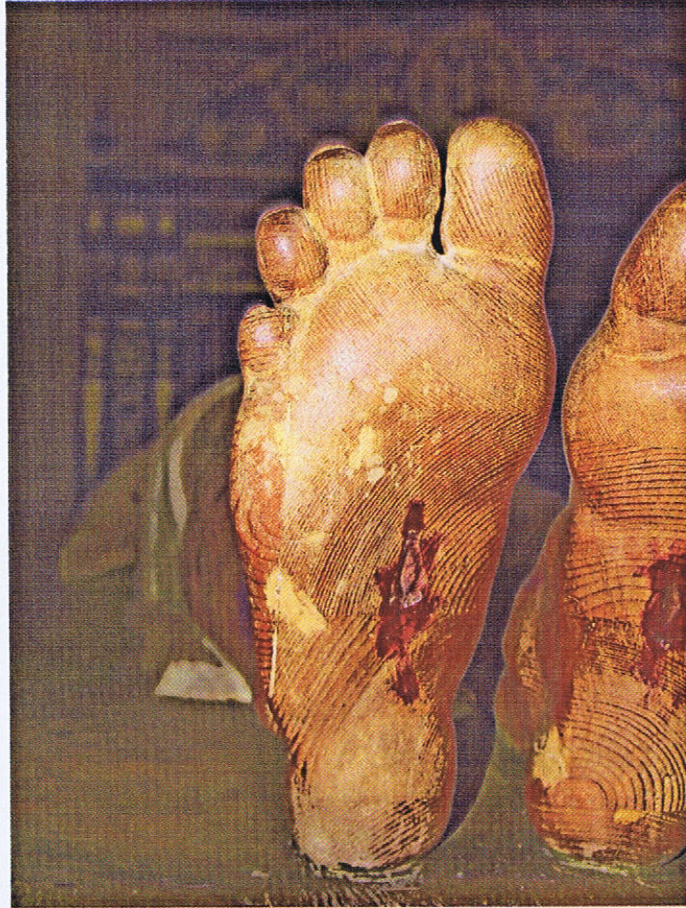
Repintes:

En las distintas zonas del cuerpo aparecen retoques de óleo color ocre, tapando golpes, desgastes o grietas en la talla. Esta manipulación de la obra altera la visión estética de conjunto y tampoco soluciona los verdaderos problemas de degradación del soporte.

Eliminación de repintes:

Una vez ubicada en el taller y tras una amplia documentación fotográfica, se procederá a abrir catas de limpieza sobre el soporte.

Estas pruebas de limpieza, finalmente podrán darnos a conocer el método más eficaz para eliminar los repintes superficiales, dejando la talla original limpia y así poder actuar además sobre las zonas más degradadas de la obra.

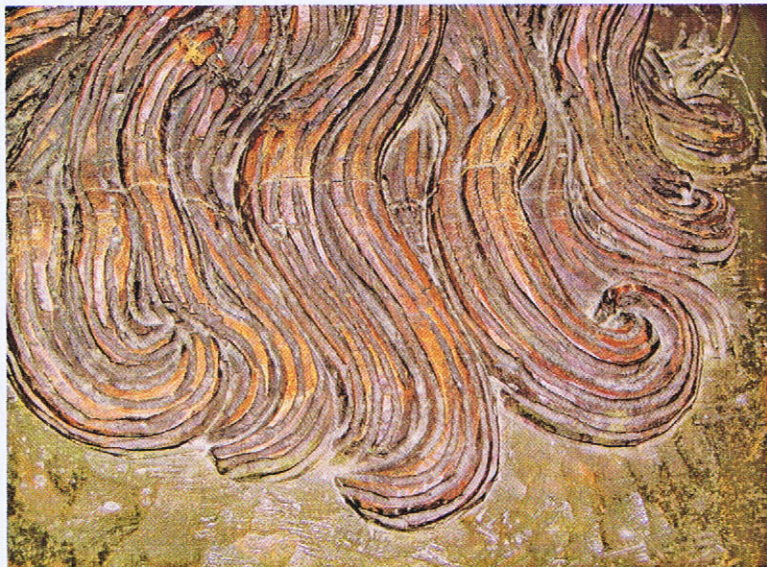
Capa de protección:

Actualmente el estrato de protección aparece muy debilitado, la suciedad superficial ambiental, en combinación seguramente por humedad en momentos puntuales, ha penetrado entre los poros de la madera y el barniz, creando un aspecto blanquecino y manchado general.

Protección final:

Una vez limpia la obra se valorará el mejor producto de protección para la imagen, teniendo en cuenta las singularidades de la obra, potenciando las cualidades de la madera, eligiendo productos seguros, estables en el tiempo, y resistentes a los cambios ambientales y climáticos y sin tendencia a los cambios de color.
